B-undersøkelse ved Olderbakken i Sømna kommune, september 2024

Mowi Seawater Norway AS

Etter Norsk Standard NS 9410: 2016

AQUA KOMPETANSE AS

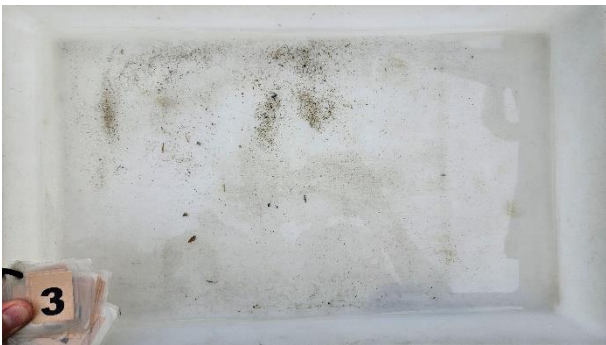
Figur 7: Bilde som viser grabbinholdet fra stasjon 3. Prøven viste fjellbunn. Foto: Aqua Kompetanse AS.

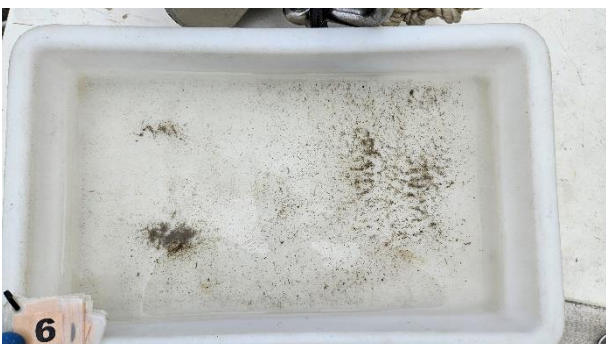
Figur 9: Bilde som viser grabbinholdet fra stasjon 6. Prøven viste fjellbunn. Foto: Aqua Kompetanse AS.

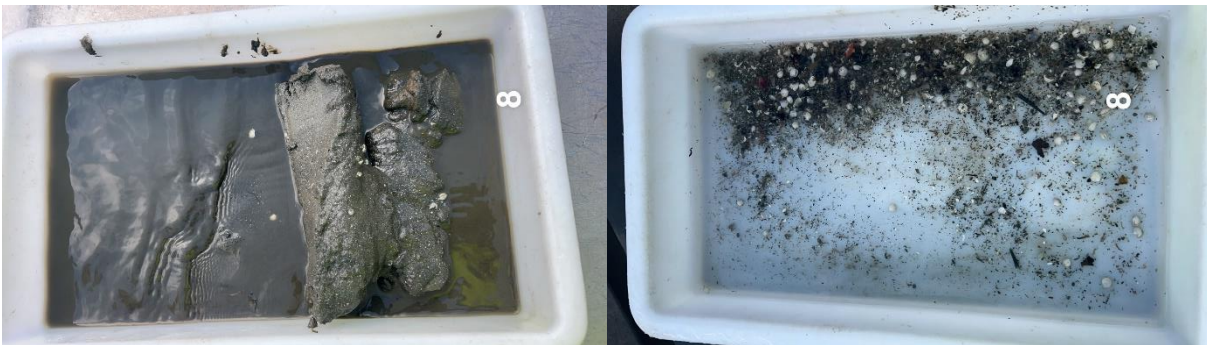
Figur 11: Bilder som viser sedimentet fra stasjon 8 før og etter siling. Sedimentet besto av silt, sand og grus. Foto: Aqua Kompetanse AS.

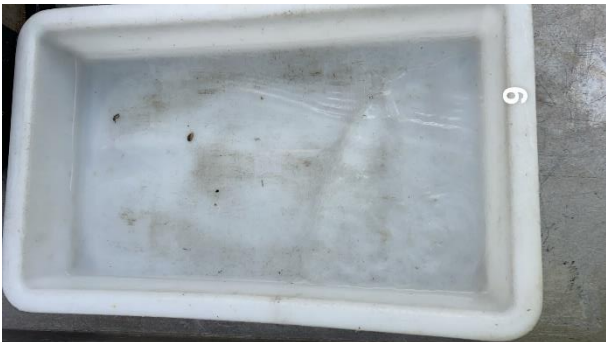
Figur 12: Bilde som viser grabbinholdet fra stasjon 9. Prøven viste fjellbunn. Foto: Aqua Kompetanse AS.

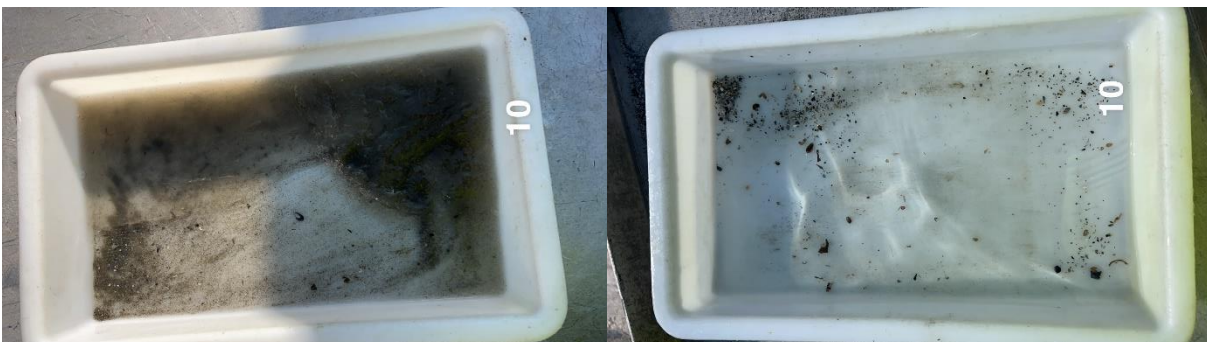
Figur 13: Bilder som viser sedimentet fra stasjon 10 før og etter siling. Sedimentet besto av sand på fjellbunn. Foto: Aqua Kompetanse AS.
