# Forundersøkelse ved Olderbakken i Sømna kommune, 2024

MOWI Seawater Norway AS

**Etter Norsk Standard NS 9410: 2016**

AQUA KOMPETANSE AS

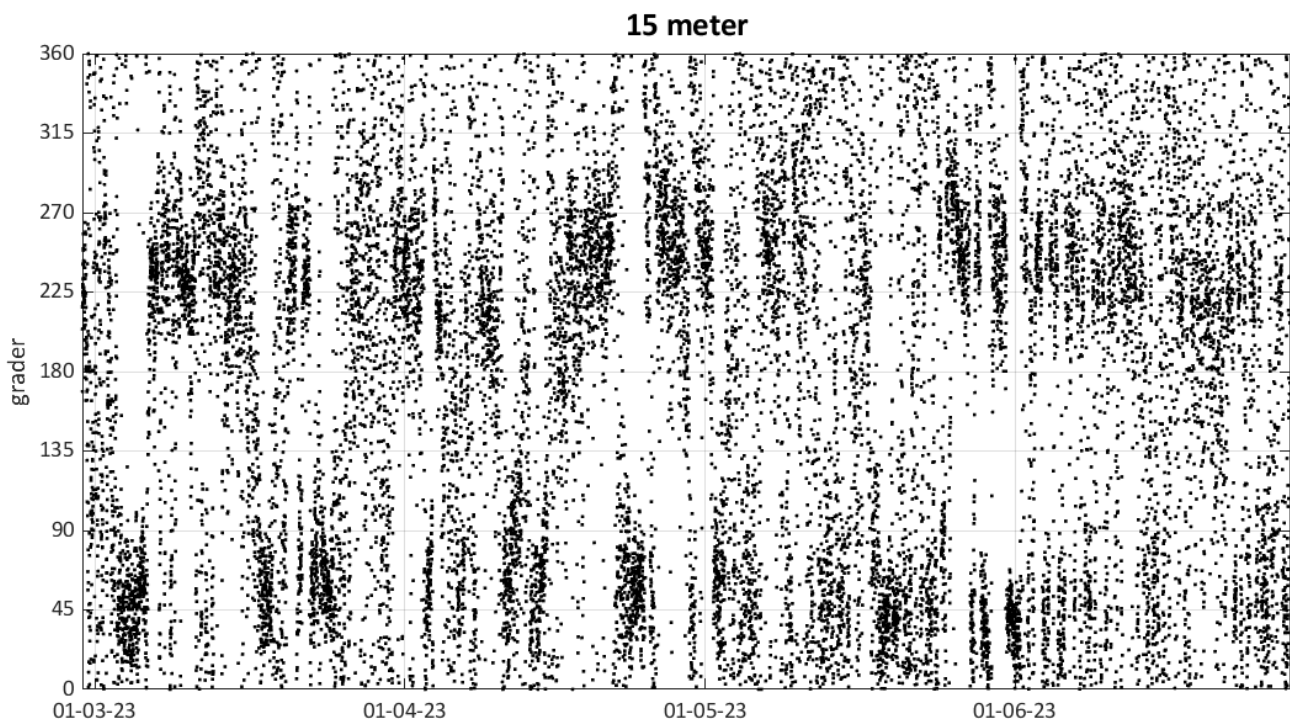
**Figur B-7:** Vannstrømretning (°) på 15 meters dyp ved Olderbakken i perioden 27.02.–28.06.2023. Oppgis som retningen vannstrømmen beveger seg mot.
